RAPPORT D'ENQUÊTE AÉRONAUTIQUE
A03O0135

PERTE DE MAÎTRISE SUR L'EAU

DU DE HAVILLAND DHC-6-300 (AMPHIBIE) C-GOGC
EXPLOITÉ PAR LE MINISTÈRE DES RICHESSES NATURELLES
AU LAC WICKSTEED (ONTARIO)

LE 5 JUIN 2003

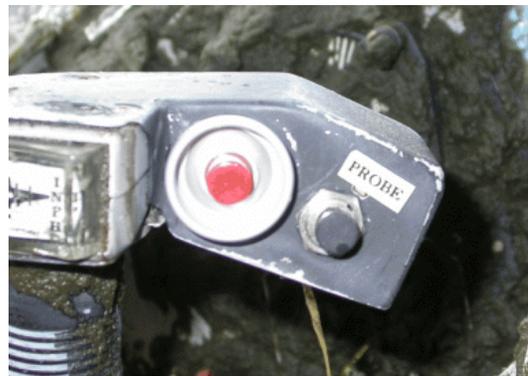
Photo 1. Boutons-poussoirs des trappes de largage et des écopés situés sur le manche pilote de l'avion

Le bouton-poussoir des trappes de largage de C-GOGC n'était pas équipé d'un cache à charnière. Selon ce qui a été rapporté, le bouton-poussoir d'origine était devenu défectueux et il avait été remplacé; toutefois, le cache à charnière n'avait pas été reposé. Au cours de l'enquête, un second Twin Otter du ministère des Richesses naturelles a été dépêché à Hornepayne, et on a pu observer que le bouton-poussoir des trappes de largage était muni d'un cache à charnière.

3. Le cache à charnière du bouton-poussoir des trappes de largage n'avait pas été reposé après les travaux de maintenance visant à remplacer le bouton-poussoir. Ce dernier n'était plus protégé, ce qui augmentait les risques d'un actionnement intempestif.

Le ministère des Richesses naturelles a vérifié tous les Twin Otter de sa flotte afin de s'assurer que chacun des boutons-poussoirs des trappes de largage était bien équipé d'un cache. Le ministère des Richesses naturelles s'assurera à l'avenir de l'uniformisation de toutes les modifications apportées aux avions afin de réduire les risques d'actionnement intempestif des systèmes.

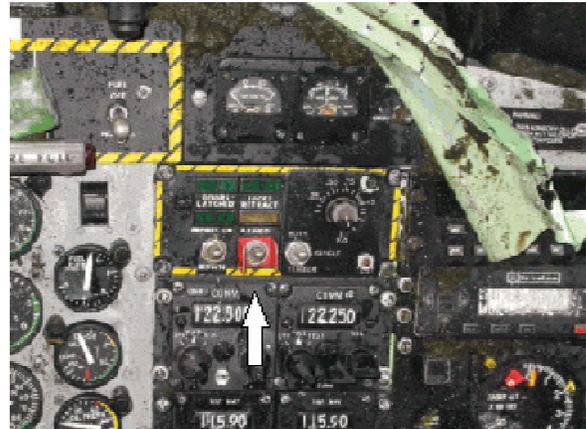
Avant l'écopage, il faut régler sur « OFF » l'interrupteur d'armement des trappes de largage situé sur le tableau central afin de prévenir l'ouverture accidentelle des trappes si jamais on appuyait sur le bouton-poussoir de celles-ci. L'interrupteur d'armement doit se trouver sur « ON » uniquement après la fin de l'opération d'écopage et après que les flotteurs ont quitté la surface de l'eau. Après l'accident, lors de l'examen de la position des interrupteurs du tableau central, l'interrupteur d'armement des trappes de largage a été retrouvé sur « ON ».

Photo 2. Voyant d'indication du système et interrupteur d'armement des trappes de largage (flèche blanche) en position « ON »

1. Les procédures d'utilisation normalisées du DHC-6 du ministère des Richesses naturelles n'ont pas été respectées, et la liste de vérifications intitulée *Actions vitales* n'a pas été passée en revue en entier pendant l'approche. Par conséquent, l'interrupteur d'armement des trappes de largage du tableau central n'a pas été placé en position « OFF » après le largage d'eau précédent et avant l'opération d'écopage.

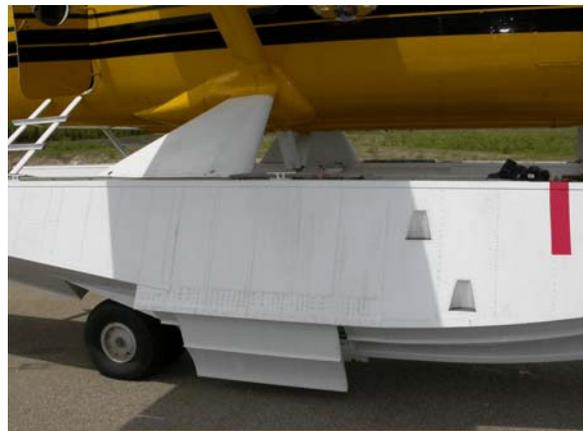
Au cours de l'examen initial de l'avion, on a constaté que les trappes de largage de droite étaient ouvertes. Les trappes de largage de gauche étaient fermées, mais on pouvait constater des dommages là où le bord de fuite des trappes et les flotteurs se rejoignent. Lorsque l'avion a été remis à l'endroit, les deux ensembles de trappes de largage se sont ouverts librement par gravité. Les écopés étaient entièrement sortis.

Photo 3. Trappe de largage gauche ouverte.

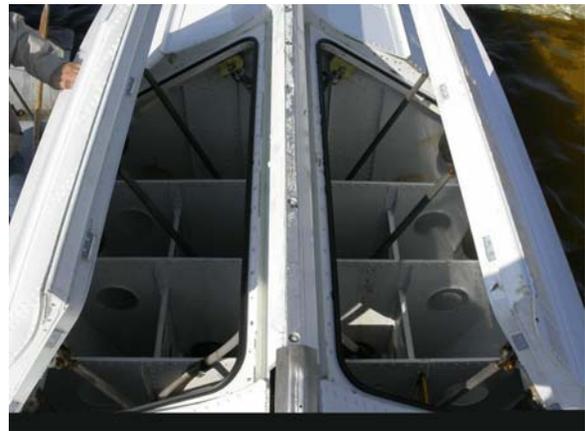
Photo 4. Trappes de largage ouvertes (flotteur à l'envers)

2. Après avoir terminé l'opération d'écopage, le pilote a appuyé par mégarde sur le bouton-poussoir des trappes de largage au lieu du bouton-poussoir des écopés qui se trouvait à proximité. Puisque l'interrupteur d'armement des trappes de largage était demeuré en position « ON », les trappes se sont ouvertes dans l'eau. La traînée occasionnée par les trappes et par l'eau qui s'engouffrait dans les flotteurs par les trappes a fait piquer l'avion du nez dans l'eau.
